# Lote 5 - Rota: Sul

**FRATAR**  
ENGENHARIA CONSULTIVA

| Diagnóstico da Calçada | Qualidade do Serviço | |
| Endereço: Av. Nossa Sra. Do Carmo, 1725 | 65 | C |

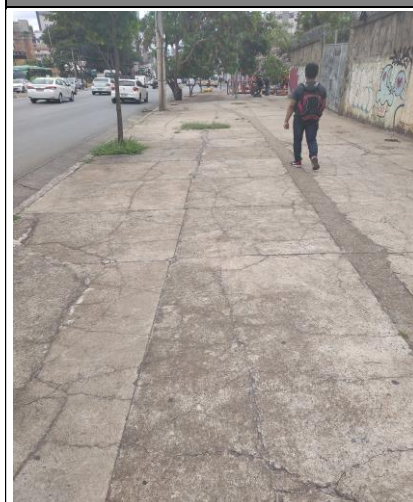
## Foto Geral

| ID | Itens Avaliados | Respostas | Nota |
|---|---|---|---|
| P_4 | Existência de Buracos ? | Poucos | 5 |
| P_5 | Condições Gerais do Piso e meio-fio da calçada ? | Regular | 5 |
| P_16 | Classificação geral da calçada pelo pesquisador. | Regular | 5 |
