Lote 1 - Rota: Padre Pedro Pinto

Diagnóstico da Calçada	Qualidade do Serviço	
Endereço: Rua Padre Pedro Pinto, s/nº Data do Registro: 13/11/2019 13:30:31 Num. Lote CTM: 210502400235	52	C

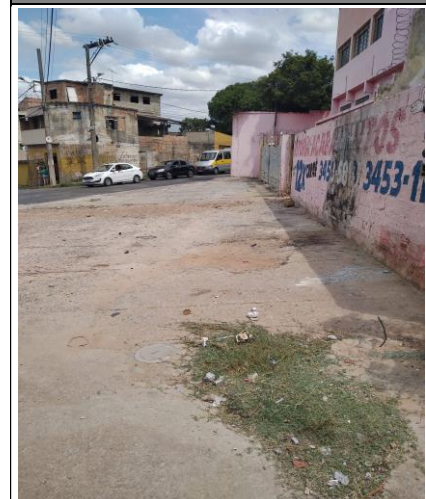
Foto Geral

ID	Itens Avaliados	Respostas	Nota
P_1	O Mobiliário urbano está dentro da faixa de serviço de 70 cm ?	Sim	-
P_2	Qual a largura livre do Passeio ?	Acima de 1.50 m	10
P_3	Tipo de revestimento da calçada ?	Concreto	10
P_4	Existência de Buracos ?	Poucos	5
P_5	Condições Gerais do Piso e meio-fio da calçada ?	Péssimo	0
P_6	Presença de desníveis ?	Nenhum	10
P_7	Tem rebaixamento de calçada para Pedestre ?	Sim	7
P_8	Possui piso tátil ao longo da Calçada ?	Não	-
P_9	A calçada Possui Rebaixamento de Veículos correto ?	N.A	0
P_10	Existência de altura livre menor que 2,10 m ?	Não	-
P_11	O Passeio está no padrão da SMPU ?	Não	0
P_12	A testada possui prática de estacionamento sobre o passeio ?	Não	10
P_13	Existe algum dispositivo de Drenagem sobre a calçada ?	Não	0
P_14	Existe PED em frente a testada ?	Não	-
P_15	Existe FTP em frente a testada ?	Sim	-
P_16	Classificação geral da calçada pelo pesquisador.	Ruim	0
