# Lote 1 - Rota: Carlos Luz

| Diagnóstico da Calçada | Qualidade do Serviço | |
| Endereço: Rua Conceição do Mato Dentro, s/nº | 70 | C |
| Num. Lote CTM: 140121000510 | | |

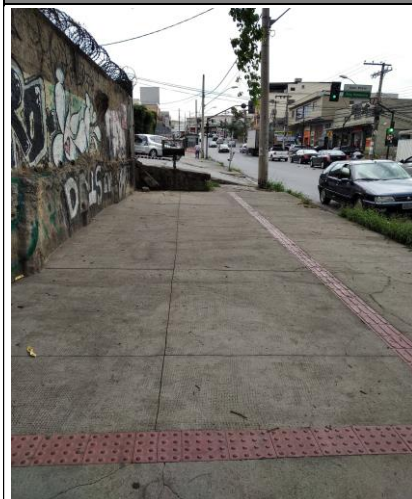
Foto Geral

| ID | Itens Avaliados | Respostas | Nota |
|---|---|---|---|
| P_6 | Presença de desníveis ? | Severo | 0 |
| P_11 | O Passeio está no padrão da SMPU ? | Não | 0 |
| P_16 | Classificação geral da calçada pelo pesquisador. | Ótimo(a) | 10 |
