# Lote 1 - Rota: Noroeste

| Diagnóstico da Calçada | Qualidade do Serviço | |
| Endereço: Av. Brigadeiro Eduardo Gomes, 1260 | 42 | D |
| Data do Registro: 13/11/2019 14:42:52 | | |

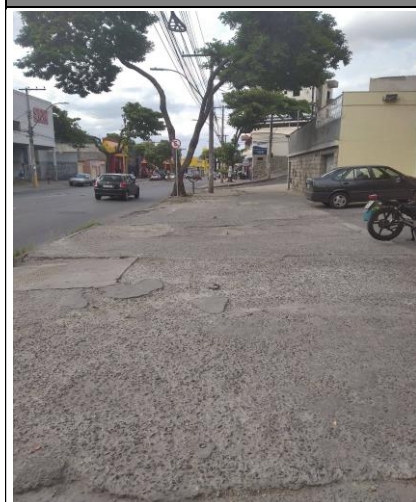
## Foto Geral

| ID | Itens Avaliados | Respostas | Nota |
|---|---|---|---|
| P_5 | Condições Gerais do Piso e meio-fio da calçada ? | Péssimo | 0 |
| P_9 | A calçada Possui Rebaixamento de Veículos correto ? | Não | 0 |
| P_11 | O Passeio está no padrão da SMPU ? | Não | 0 |
| P_12 | A testada possui prática de estacionamento sobre o passeio ? | Sim | 0 |
| P_16 | Classificação geral da calçada pelo pesquisador. | Ruim | 0 |

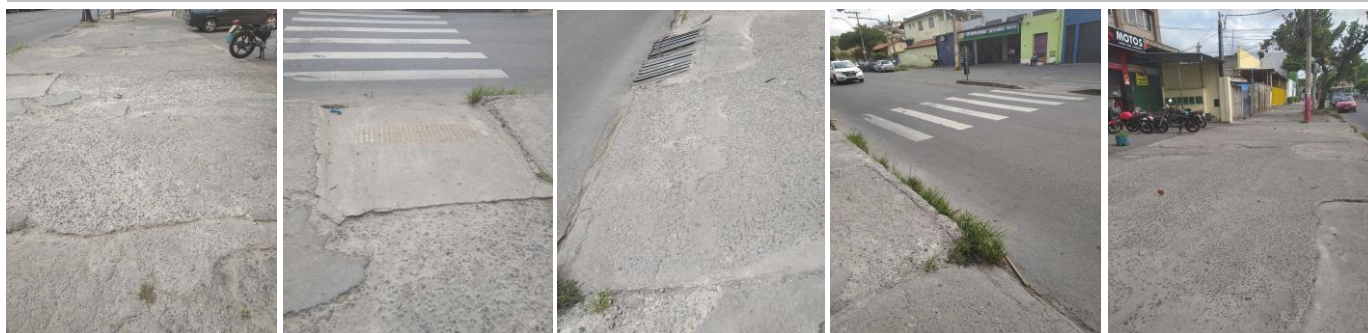
## Fotos Complementares - Detalhes do Passeio

| ID | Itens Avaliados | Respostas | Nota |
|---|---|---|---|
| P_4 | Existência de Buracos ? | Poucos | 5 |

| ID | Itens Avaliados | Respostas | Nota |
|---|---|---|---|
| P_7_1_2 | Se for do Tipo 1, O rebaixo tem abas conforme a norma ? | Não | -1 |
| P_7_3 | O rebaixo possui piso tátil ? | Tem só piso de alerta | -1 |
| P_7_3_1 | O piso tátil de alerta e direcional do rebaixo está conforme a norma ? | Não | -1 |
