# Lote 3 - Rota: Antônio Carlos II

**FRATAR**  
ENGENHARIA CONSULTIVA

| Diagnóstico da Calçada | Qualidade do Serviço | |
|---|---|---|
| Endereço: Av. Portugal, 2901 | 62 | C |
| Data do Registro: 19/11/2019 10:11:06 | | |

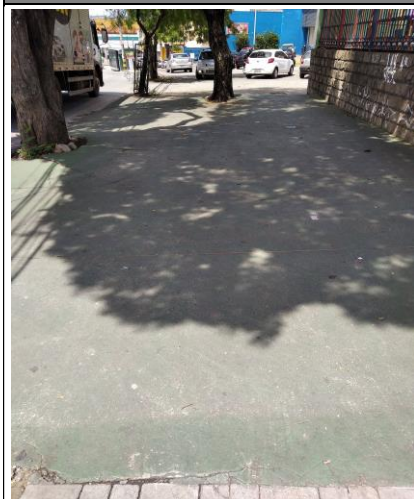
## Foto Geral

| ID | Itens Avaliados | Respostas | Nota |
|---|---|---|---|
| P_4 | Existência de Buracos ? | Poucos | 5 |
| P_5 | Condições Gerais do Piso e meio-fio da calçada ? | Regular | 5 |
| P_6 | Presença de desníveis ? | Leve | 7 |
| P_9 | A calçada Possui Rebaixamento de Veículos correto ? | Não | 0 |
| P_11 | O Passeio está no padrão da SMPU ? | Não | 0 |
| P_16 | Classificação geral da calçada pelo pesquisador. | Regular | 5 |
