Diagnóstico da Calçada	Qualidade do Serviço	
Endereço: Rua Curitiba, 570 Data do Registro: 12/11/2019 12:44:00 #N/D	78	B

# Lote 4 - Rota: Raja Gabáglia

**FRATAR**  
ENGENHARIA CONSULTIVA

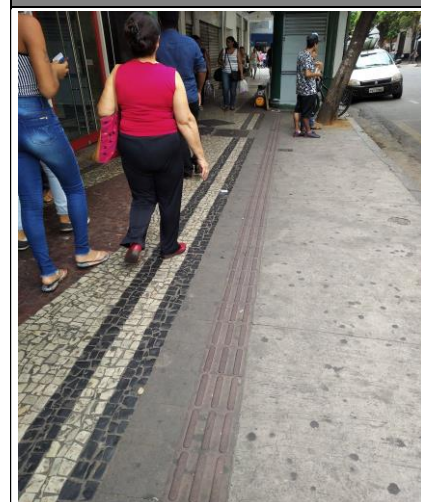
Foto Geral

ID	Itens Avaliados	Respostas	Nota
P_1	O Mobiliário urbano está dentro da faixa de serviço de 70 cm ?	Sim	-
P_2	Qual a largura livre do Passeio ?	Acima de 1.50 m	10
P_3	Tipo de revestimento da calçada ?	Pedra Portuguesa	8
P_4	Existência de Buracos ?	Nenhum	10
P_5	Condições Gerais do Piso e meio-fio da calçada ?	Ótimo(a)	5
P_6	Presença de desníveis ?	Nenhum	10
P_7	Tem rebaixamento de calçada para Pedestre ?	Não	7
P_8	Possui piso tátil ao longo da Calçada ?	Sim	-
P_9	A calçada Possui Rebaixamento de Veículos correto ?	N.A	0
P_10	Existência de altura livre menor que 2,10 m ?	Não	-
P_11	O Passeio está no padrão da SMPU ?	Não	0
P_12	A testada possui prática de estacionamento sobre o passeio ?	Não	10
P_13	Existe algum dispositivo de Drenagem sobre a calçada ?	Não	0
P_14	Existe PED em frente a testada ?	Não	-
P_15	Existe FTP em frente a testada ?	Não	-
P_16	Classificação geral da calçada pelo pesquisador.	Ótimo(a)	10
