# Lote 1 - Rota: Noroeste

| Diagnóstico da Calçada | Qualidade do Serviço | |
| Endereço: Av. Brigadeiro Eduardo Gomes, 1585 | 72 | B |
| Num. Lote CTM: 130515800010 | | |

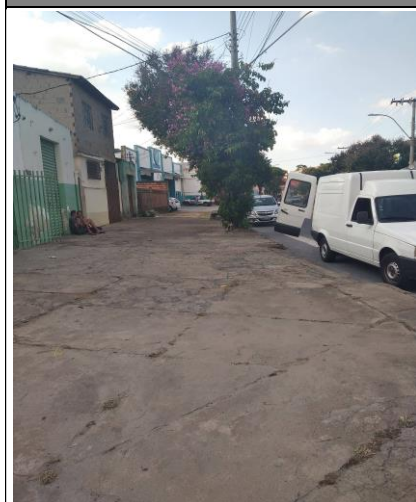
## Foto Geral

| ID | Itens Avaliados | Respostas | Nota |
|---|---|---|---|
| P_4 | Existência de Buracos ? | Poucos | 5 |
| P_5 | Condições Gerais do Piso e meio-fio da calçada ? | Regular | 5 |
| P_16 | Classificação geral da calçada pelo pesquisador. | Regular | 5 |

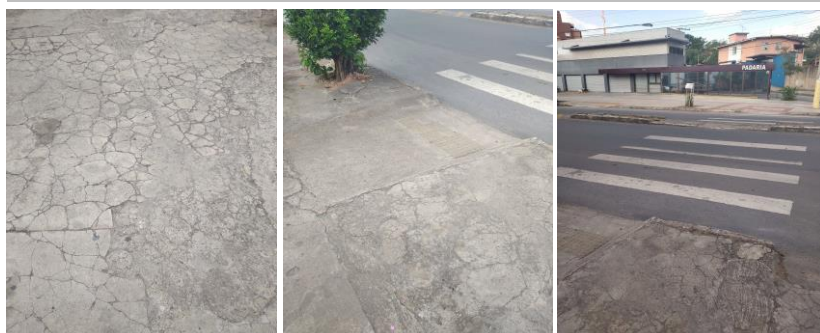
## Fotos Complementares - Detalhes do Passeio

| ID | Itens Avaliados | Respostas | Nota |
|---|---|---|---|
| P_7_1_2 | Se for do Tipo 1, O rebaixo tem abas conforme a norma ? | Não | -1 |
| P_7_3 | O rebaixo possui piso tátil ? | Tem só piso de alerta | -1 |
| P_7_3_1 | O piso tátil de alerta e direcional do rebaixo está conforme a norma ? | Não | -1 |
