# Lote 1 - Rota: Noroeste

**FRATAR**  
ENGENHARIA CONSULTIVA

| Diagnóstico da Calçada | Qualidade do Serviço | |
| Endereço: Av. Brigadeiro Eduardo Gomes, 1931 | 65 | C |

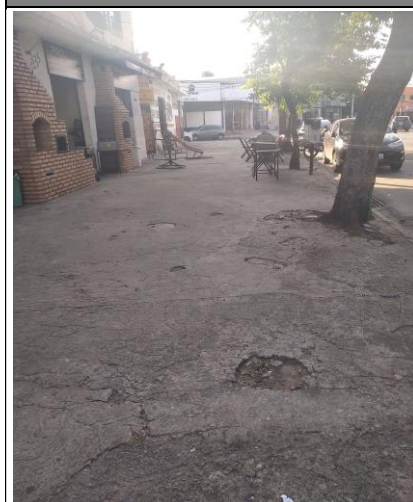
## Foto Geral

| ID | Itens Avaliados | Respostas | Nota |
|---|---|---|---|
| P_4 | Existência de Buracos ? | Poucos | 5 |
| P_5 | Condições Gerais do Piso e meio-fio da calçada ? | Regular | 5 |
| P_16 | Classificação geral da calçada pelo pesquisador. | Regular | 5 |
