# Lote 5 - Rota: Afonso Pena

Diagnóstico da Calçada	Qualidade do Serviço	
Endereço: Rua Professor Moraes, 745 Data do Registro: 12/11/2019 15:16:36 Num. Lote CTM: 10023300120	58	C

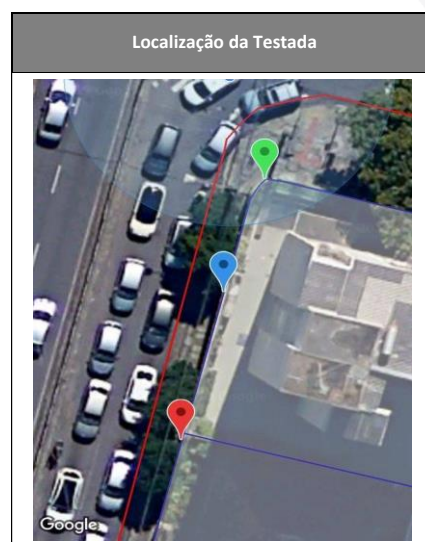
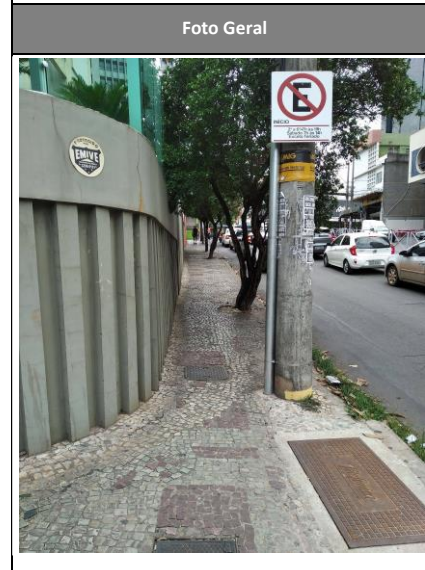
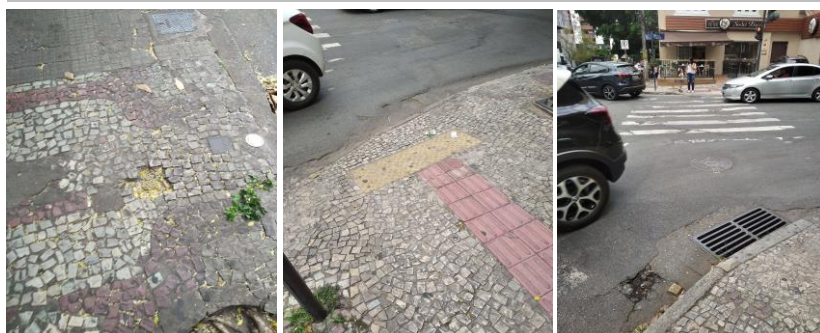
ID	Itens Avaliados	Respostas	Nota
P_1	O Mobiliário urbano está dentro da faixa de serviço de 70 cm ?	Não	-
P_2	Qual a largura livre do Passeio ?	Entre 1.20 m e 1.50 m	6
P_3	Tipo de revestimento da calçada ?	Pedra Portuguesa	8
P_4	Existência de Buracos ?	Poucos	5
P_5	Condições Gerais do Piso e meio-fio da calçada ?	Regular	0
P_6	Presença de desníveis ?	Nenhum	10
P_7	Tem rebaixamento de calçada para Pedestre ?	Sim	7
P_8	Possui piso tátil ao longo da Calçada ?	Não	-
P_9	A calçada Possui Rebaixamento de Veículos correto ?	N.A	0
P_10	Existência de altura livre menor que 2,10 m ?	Não	-
P_11	O Passeio está no padrão da SMPU ?	Não	0
P_12	A testada possui prática de estacionamento sobre o passeio ?	Não	10
P_13	Existe algum dispositivo de Drenagem sobre a calçada ?	Não	0
P_14	Existe PED em frente a testada ?	Não	-
P_15	Existe FTP em frente a testada ?	Sim	-
P_16	Classificação geral da calçada pelo pesquisador.	Regular	0
