# Lote 1 - Rota: Noroeste

| Diagnóstico da Calçada | Qualidade do Serviço | |
| Endereço: Av. Brigadeiro Eduardo Gomes, 1120 | 55 | C |
| Num. Lote CTM: 130107100255 | | |

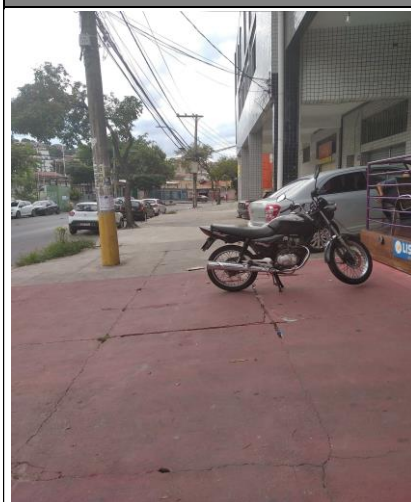
## Foto Geral

| ID | Itens Avaliados | Respostas | Nota |
|---|---|---|---|
| P_4 | Existência de Buracos ? | Poucos | 5 |
| P_5 | Condições Gerais do Piso e meio-fio da calçada ? | Regular | 5 |
| P_9 | A calçada Possui Rebaixamento de Veículos correto ? | Não | 0 |
| P_12 | A testada possui prática de estacionamento sobre o passeio ? | Sim | 0 |
| P_16 | Classificação geral da calçada pelo pesquisador. | Regular | 5 |
