# Lote 1 - Rota: Noroeste

| Diagnóstico da Calçada | Qualidade do Serviço | |
| Endereço: Av. Ivaí, 1230 | 65 | C |
| Data do Registro: 12/11/2019 15:01:05 | | |

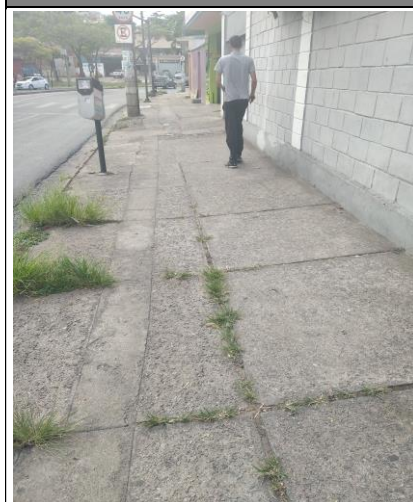
Foto Geral

| ID | Itens Avaliados | Respostas | Nota |
|---|---|---|---|
| P_4 | Existência de Buracos ? | Poucos | 5 |
| P_5 | Condições Gerais do Piso e meio-fio da calçada ? | Regular | 5 |
| P_16 | Classificação geral da calçada pelo pesquisador. | Regular | 5 |
