# Lote 1 - Rota: Padre Pedro Pinto

| Diagnóstico da Calçada | Qualidade do Serviço | |
| Endereço: Rua Padre Pedro Pinto, 6350 | 55 | C |
| Data do Registro: 13/11/2019 11:17:49 | | |

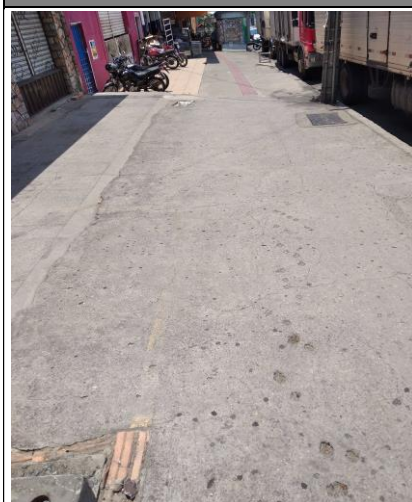
Foto Geral

| ID | Itens Avaliados | Respostas | Nota |
|---|---|---|---|
| P_4 | Existência de Buracos ? | Poucos | 5 |
| P_5 | Condições Gerais do Piso e meio-fio da calçada ? | Regular | 5 |
| P_6 | Presença de desníveis ? | Severo | 0 |
| P_9 | A calçada Possui Rebaixamento de Veículos correto ? | Não | 0 |
| P_11 | O Passeio está no padrão da SMPU ? | Não | 0 |
| P_16 | Classificação geral da calçada pelo pesquisador. | Regular | 5 |
