# Lote 3 - Rota: Antônio Carlos II

**FRATAR**  
ENGENHARIA CONSULTIVA

| Diagnóstico da Calçada | Qualidade do Serviço | |
| Endereço: Av. Portugal, 1321 | 59 | C |

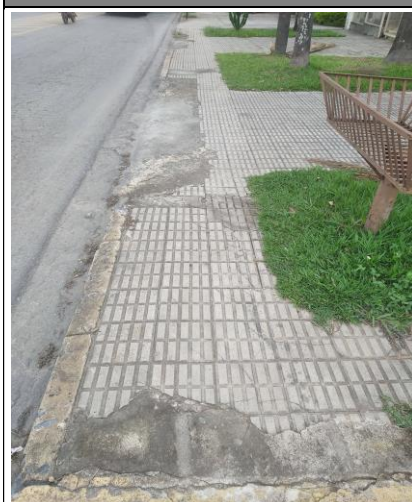
## Foto Geral

| ID | Itens Avaliados | Respostas | Nota |
|---|---|---|---|
| P_4 | Existência de Buracos ? | Poucos | 5 |
| P_5 | Condições Gerais do Piso e meio-fio da calçada ? | Regular | 5 |
| P_16 | Classificação geral da calçada pelo pesquisador. | Regular | 5 |
