# Lote 5 - Rota: Afonso Pena

**FRATAR**  
ENGENHARIA CONSULTIVA

| Diagnóstico da Calçada | Qualidade do Serviço | |
| Endereço: Av. Afonso Pena, s/nº | 77 | B |

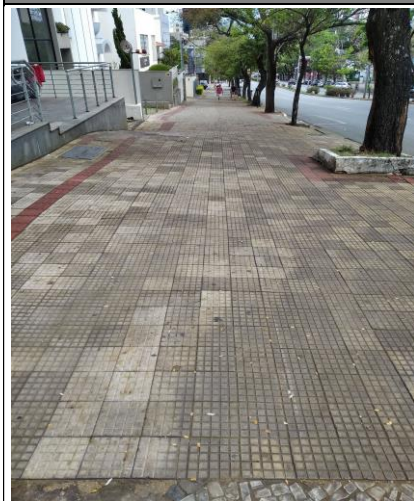
Foto Geral

| ID | Itens Avaliados | Respostas | Nota |
|---|---|---|---|
| P_2 | Qual a largura livre do Passeio ? | Acima de 1.50 m | 10 |
| P_3 | Tipo de revestimento da calçada ? | Concreto | 8 |
| P_4 | Existência de Buracos ? | Nenhum | 10 |
| P_5 | Condições Gerais do Piso e meio-fio da calçada ? | Ótimo(a) | 10 |
| P_6 | Presença de desníveis ? | Leve | 10 |
| P_9 | A calçada Possui Rebaixamento de Veículos correto ? | Não | 0 |
| P_11 | O Passeio está no padrão da SMPU ? | Não | 0 |
| P_16 | Classificação geral da calçada pelo pesquisador. | Ótimo(a) | 10 |
