# Lote 5 - Rota: Afonso Pena

| Diagnóstico da Calçada | Qualidade do Serviço | |
| Endereço: Rua Professor Moraes, 444 | 70 | C |
| Num. Lote CTM: 10071200410 | | |

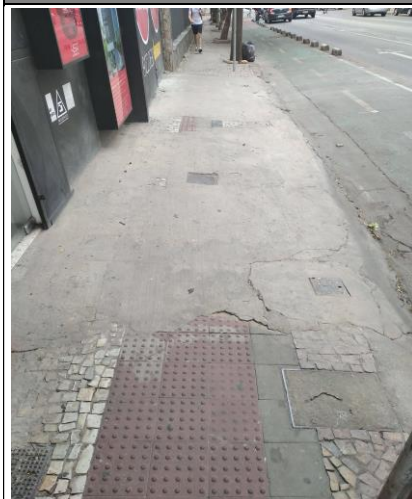
## Foto Geral

| ID | Itens Avaliados | Respostas | Nota |
|---|---|---|---|
| P_5 | Condições Gerais do Piso e meio-fio da calçada ? | Regular | 0 |
| P_16 | Classificação geral da calçada pelo pesquisador. | Regular | 0 |

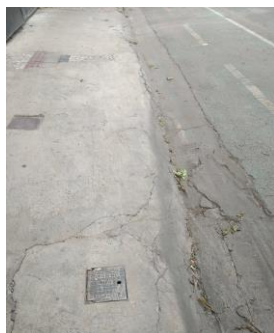
## Fotos Complementares - Detalhes do Passeio

| ID | Itens Avaliados | Respostas | Nota |
|---|---|---|---|
| P_13_2 | | edifício em obras. | 0 |
