# Lote 4 - Rota: Raja Gabágia

**FRATAR**  
ENGENHARIA CONSULTIVA

| Diagnóstico da Calçada | Qualidade do Serviço | |
| Endereço: Rua São Paulo, 1321 | 78 | B |

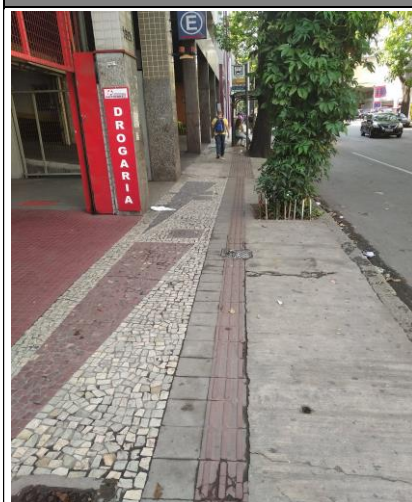
## Foto Geral

| ID | Itens Avaliados | Respostas | Nota |
|---|---|---|---|
| P_5 | Condições Gerais do Piso e meio-fio da calçada ? | Ótimo(a) | 10 |
| P_16 | Classificação geral da calçada pelo pesquisador. | Ótimo(a) | 10 |
