# Lote 3 - Rota: Antônio Carlos II

**FRATAR**  
ENGENHARIA CONSULTIVA

| Diagnóstico da Calçada | Qualidade do Serviço | |
|---|---|---|
| Endereço: Av. Portugal, 1250 | 71 | B |
| Num. Lote CTM: 200011603205 | | |

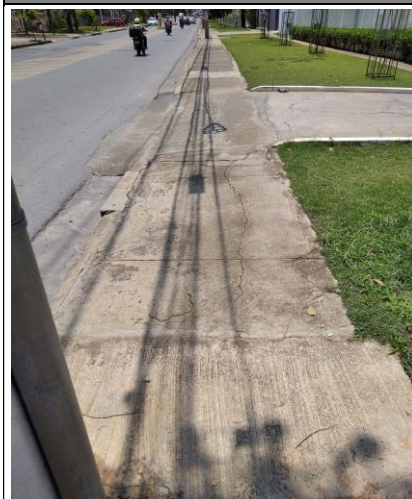
Foto Geral

| ID | Itens Avaliados | Respostas | Nota |
|---|---|---|---|
| P_5 | Condições Gerais do Piso e meio-fio da calçada ? | Regular | 5 |
| P_9 | A calçada Possui Rebaixamento de Veículos correto ? | Não | 0 |
| P_11 | O Passeio está no padrão da SMPU ? | Não | 0 |
