# Lote 5 - Rota: Afonso Pena

**FRATAR**  
ENGENHARIA CONSULTIVA

| Diagnóstico da Calçada | Qualidade do Serviço | |
| Endereço: Rua Professor Moraes, 180 | 73 | B |

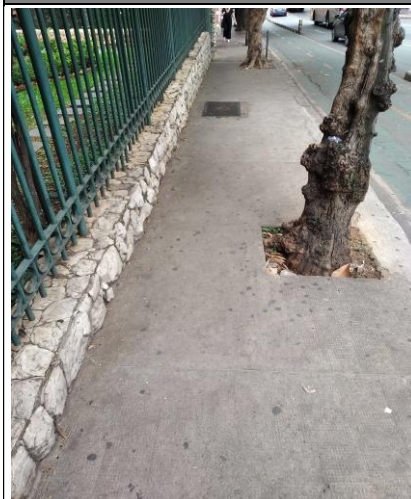
Foto Geral

| ID | Itens Avaliados | Respostas | Nota |
|---|---|---|---|
| P_5 | Condições Gerais do Piso e meio-fio da calçada ? | Ótimo(a) | 5 |
| P_6 | Presença de desníveis ? | Leve | 3 |
| P_7 | Tem rebaixamento de calçada para Pedestre ? | Não | 7 |
| P_9 | A calçada Possui Rebaixamento de Veículos correto ? | Não | 0 |
| P_11 | O Passeio está no padrão da SMPU ? | Não | 0 |
