# Lote 3 - Rota: Antônio Carlos II

| Diagnóstico da Calçada | Qualidade do Serviço | |
|---|---|---|
| Endereço: Av. Portugal, s/nº | 83 | B |
| Data do Registro: 19/11/2019 11:59:56 | | |
| Num. Lote CTM: 200074000640 | | |

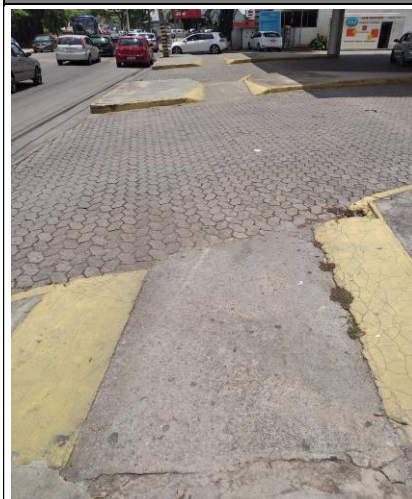
## Foto Geral

| ID | Itens Avaliados | Respostas | Nota |
|---|---|---|---|
| P_2 | Qual a largura livre do Passeio ? | Entre 1.20 m e 1.50 m | 6 |
| P_6 | Presença de desníveis ? | Leve | 7 |
| P_11 | O Passeio está no padrão da SMPU ? | Não | 0 |
| P_13 | Existe algum dispositivo de Drenagem sobre a calçada ? | Não | 0 |
| P_16 | Classificação geral da calçada pelo pesquisador. | Ótimo(a) | 10 |
