# Lote 4 - Rota: Contorno

**FRATAR**  
ENGENHARIA CONSULTIVA

| Diagnóstico da Calçada | Qualidade do Serviço | |
| Endereço: Av.Contorno, 9317 | 78 | B |

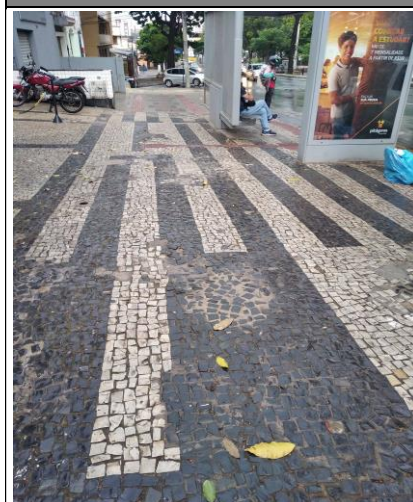
## Foto Geral

| ID | Itens Avaliados | Respostas | Nota |
|---|---|---|---|
| P_16 | Classificação geral da calçada pelo pesquisador. | Ótimo(a) | 10 |

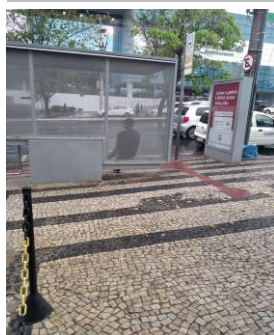
## Fotos Complementares - Detalhes do Passeio

| ID | Itens Avaliados | Respostas | Nota |
|---|---|---|---|
| P_11 | O Passeio está no padrão da SMPU ? | Não | 0 |
| P_12 | A testada possui prática de estacionamento sobre o passeio ? | Sim | 0 |
