# Lote 1 - Rota: Noroeste

**FRATAR**  
ENGENHARIA CONSULTIVA

| Diagnóstico da Calçada | Qualidade do Serviço | |
| Endereço: Av. Ivaí, 276 | 65 | C |

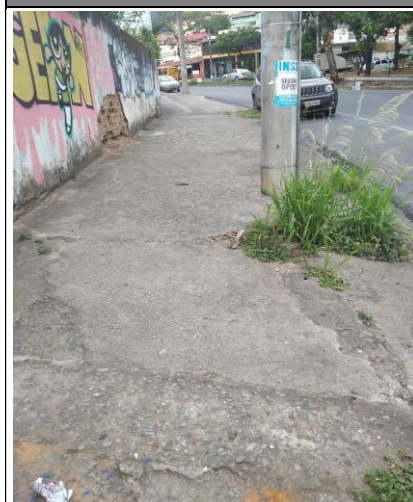
Foto Geral

| ID | Itens Avaliados | Respostas | Nota |
|---|---|---|---|
| P_4 | Existência de Buracos ? | Poucos | 5 |
| P_5 | Condições Gerais do Piso e meio-fio da calçada ? | Regular | 5 |
| P_9 | A calçada Possui Rebaixamento de Veículos correto ? | Não | 0 |
| P_11 | O Passeio está no padrão da SMPU ? | Não | 0 |
| P_16 | Classificação geral da calçada pelo pesquisador. | Regular | 5 |
