# Lote 4 - Rota: Raja Gabágia

**FRATAR**  
ENGENHARIA CONSULTIVA

| Diagnóstico da Calçada | Qualidade do Serviço | |
| Endereço: Av. Álvares Cabral, 949 | 32 | D |

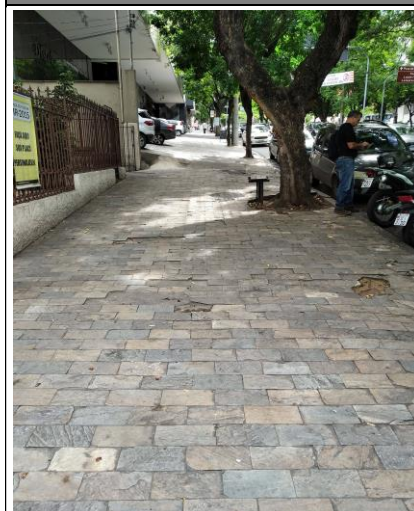
## Foto Geral

| ID | Itens Avaliados | Respostas | Nota |
|---|---|---|---|
| P_5 | Condições Gerais do Piso e meio-fio da calçada ? | Péssimo | 0 |
| P_6 | Presença de desníveis ? | Severo | 0 |
| P_16 | Classificação geral da calçada pelo pesquisador. | Regular | 5 |

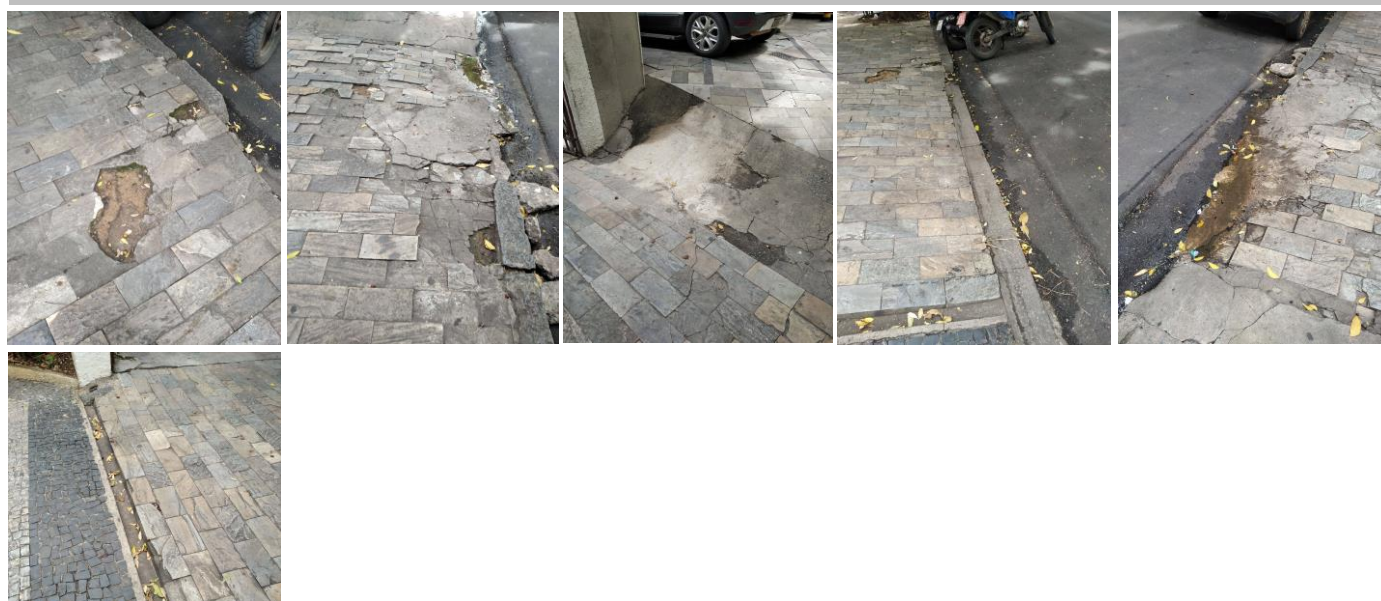
## Fotos Complementares - Detalhes do Passeio

| ID | Itens Avaliados | Respostas | Nota |
|---|---|---|---|
| P_4 | Existência de Buracos ? | Poucos | 5 |
