# Lote 1 - Rota: Noroeste

**FRATAR**  
ENGENHARIA CONSULTIVA

| Diagnóstico da Calçada | Qualidade do Serviço | |
| Endereço: Av. Abílio Machado, 548 | 64 | C |

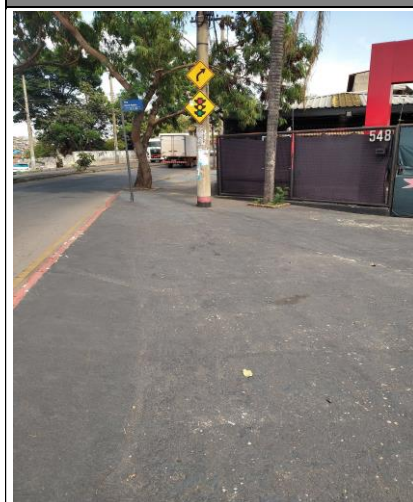
## Foto Geral

| ID | Itens Avaliados | Respostas | Nota |
|---|---|---|---|
| P_4 | Existência de Buracos ? | Poucos | 5 |
| P_5 | Condições Gerais do Piso e meio-fio da calçada ? | Regular | 5 |
| P_9 | A calçada Possui Rebaixamento de Veículos correto ? | Não | 0 |
| P_11 | O Passeio está no padrão da SMPU ? | Não | 0 |
| P_16 | Classificação geral da calçada pelo pesquisador. | Regular | 5 |
