# Lote 1 - Rota: Padre Pedro Pinto

**FRATAR**  
ENGENHARIA CONSULTIVA

| Diagnóstico da Calçada | Qualidade do Serviço | |
| Endereço: Rua Padre Pedro Pinto, 940 | 52 | C |

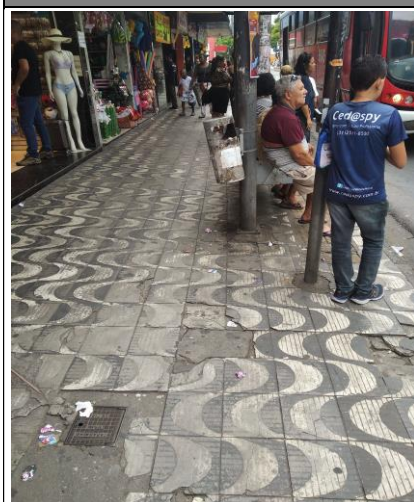
## Foto Geral

| ID | Itens Avaliados | Respostas | Nota |
|---|---|---|---|
| P_4 | Existência de Buracos ? | Poucos | 5 |
| P_5 | Condições Gerais do Piso e meio-fio da calçada ? | Regular | 5 |
| P_6 | Presença de desníveis ? | Severo | 0 |
| P_16 | Classificação geral da calçada pelo pesquisador. | Regular | 5 |

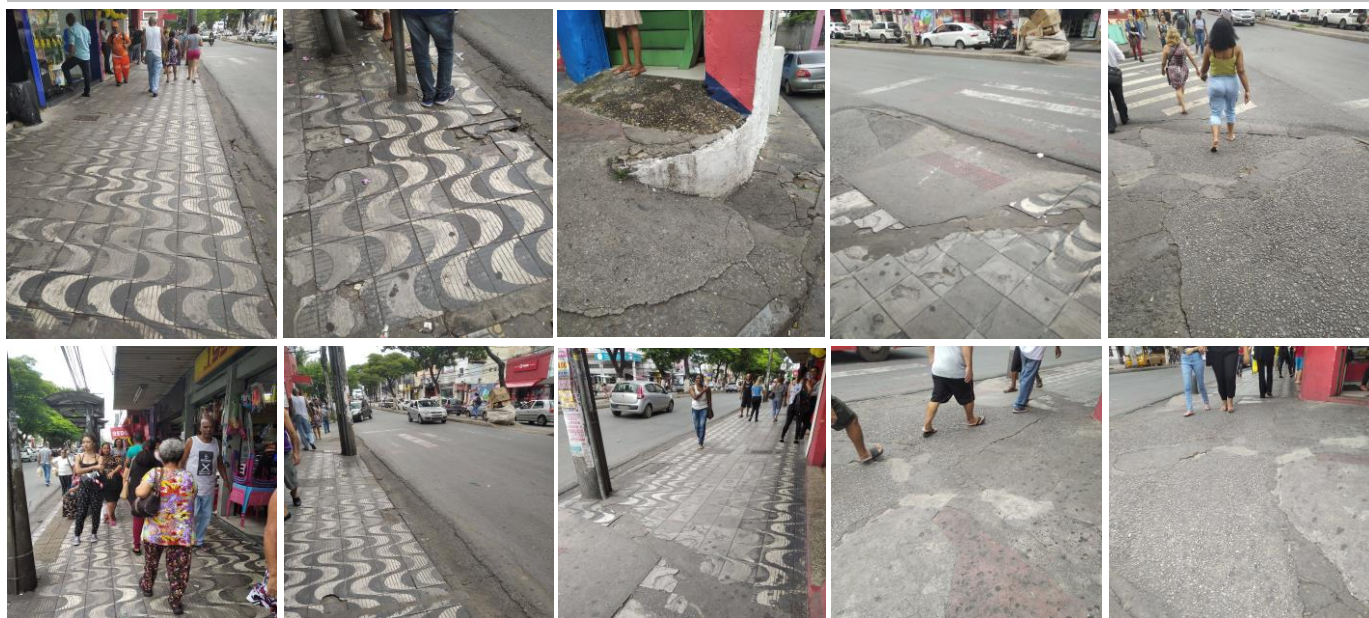
## Fotos Complementares - Detalhes do Passeio

| ID | Itens Avaliados | Respostas | Nota |
|---|---|---|---|
| P_7_1_2 | Se for do Tipo 1, O rebaixo tem abas conforme a norma ? | Não | -1 |
| P_7_3 | O rebaixo possui piso tátil ? | Tem só piso de alerta | -1 |
| P_7_3_1 | O piso tátil de alerta e direcional do rebaixo está conforme a norma ? | Não | -1 |
