# Lote 4 - Rota: Raja Gabágia

**FRATAR**  
ENGENHARIA CONSULTIVA

| Diagnóstico da Calçada | Qualidade do Serviço | |
| Endereço: Rua Curitiba, 1041 | 61 | C |

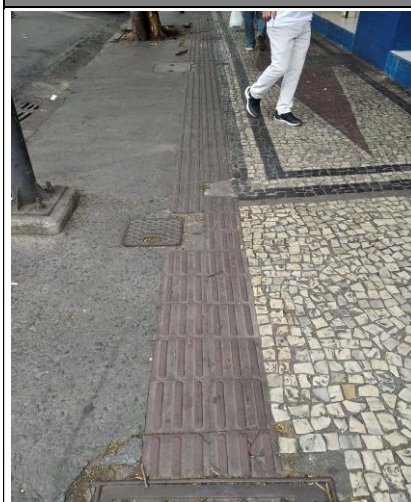
## Foto Geral

| ID | Itens Avaliados | Respostas | Nota |
|---|---|---|---|
| P_16 | Classificação geral da calçada pelo pesquisador. | Regular | 10 |
