# Lote 5 - Rota: Afonso Pena

**FRATAR**  
ENGENHARIA CONSULTIVA

| Diagnóstico da Calçada | Qualidade do Serviço | |
| Endereço: Av. Afonso Pena, s/nº | 70 | C |

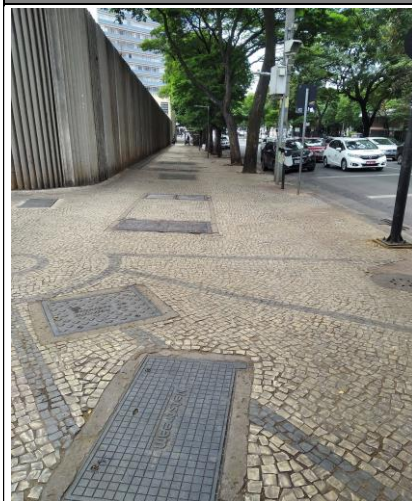
## Foto Geral

| ID | Itens Avaliados | Respostas | Nota |
|---|---|---|---|
| P_4 | Existência de Buracos ? | Poucos | 5 |
| P_16 | Classificação geral da calçada pelo pesquisador. | Ótimo(a) | 10 |
