# Lote 4 - Rota: Raja Gabáglia

**FRATAR**  
ENGENHARIA CONSULTIVA

| Diagnóstico da Calçada | Qualidade do Serviço | |
| Endereço: Rua São Paulo, 1199 | 72 | B |

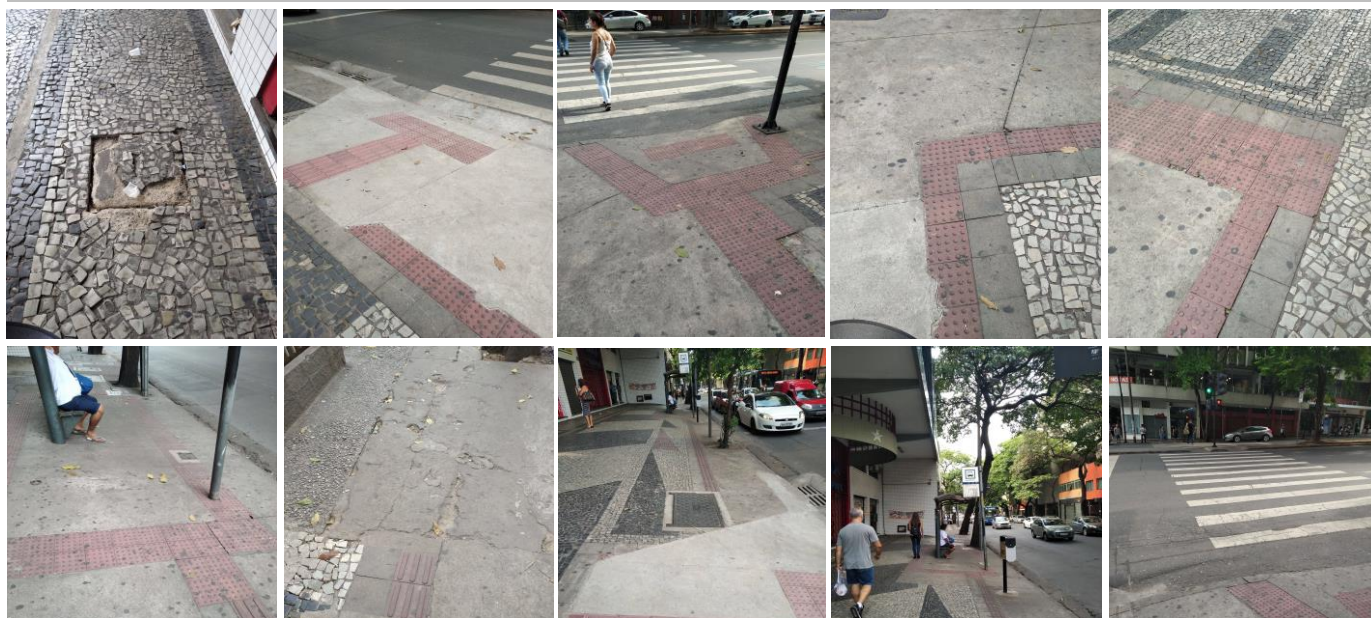
Fotos Complementares - Detalhes do Passeio

| ID | Itens Avaliados | Respostas | Nota |
|---|---|---|---|
| P_4 | Existência de Buracos ? | Poucos | 5 |

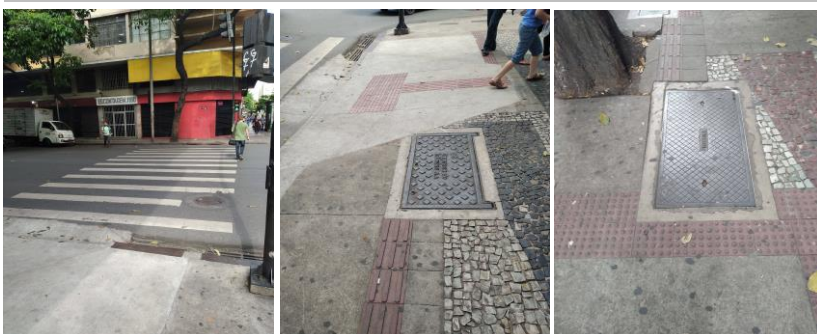
### Fotos Complementares - Detalhes do Passeio

| ID | Itens Avaliados | Respostas | Nota |
|---|---|---|---|
| P_13_2 | | muitas interrupções no piso tátil | 0 |
