# Lote 1 - Rota: Noroeste

**FRATAR**  
ENGENHARIA CONSULTIVA

| Diagnóstico da Calçada | Qualidade do Serviço | |
| Endereço: Av. Abílio Machado, 420 | 48 | D |

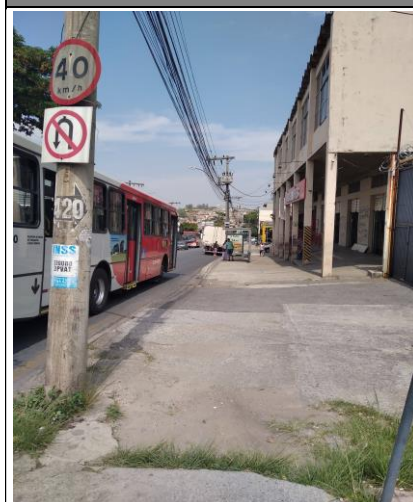
## Foto Geral

| ID | Itens Avaliados | Respostas | Nota |
|---|---|---|---|
| P_5 | Condições Gerais do Piso e meio-fio da calçada ? | Péssimo | 0 |
| P_6 | Presença de desníveis ? | Médio | 3 |
| P_9 | A calçada Possui Rebaixamento de Veículos correto ? | Não | 0 |
| P_11 | O Passeio está no padrão da SMPU ? | Não | 0 |
| P_16 | Classificação geral da calçada pelo pesquisador. | Ruim | 0 |

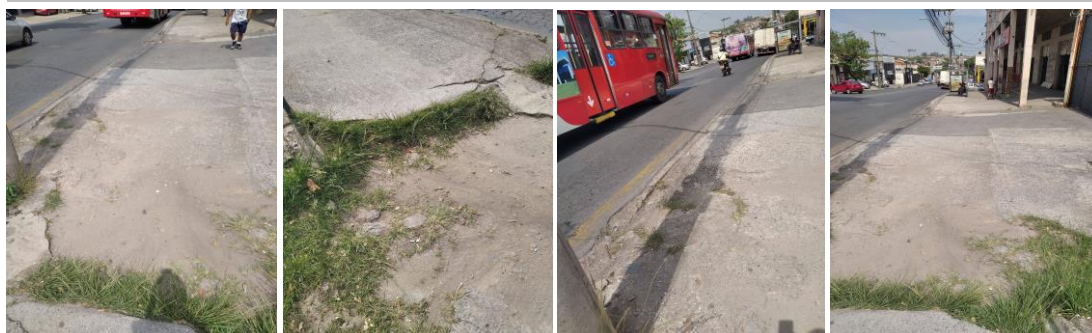
## Fotos Complementares - Detalhes do Passeio

| ID | Itens Avaliados | Respostas | Nota |
|---|---|---|---|
| P_4 | Existência de Buracos ? | Poucos | 5 |
