# Lote 4 - Rota: Raja Gabágia

| Diagnóstico da Calçada | Qualidade do Serviço | |
| Endereço: Av. Olegário Maciel, s/nº | 76 | B |
| Data do Registro: 05/11/2019 13:31:14 | | |

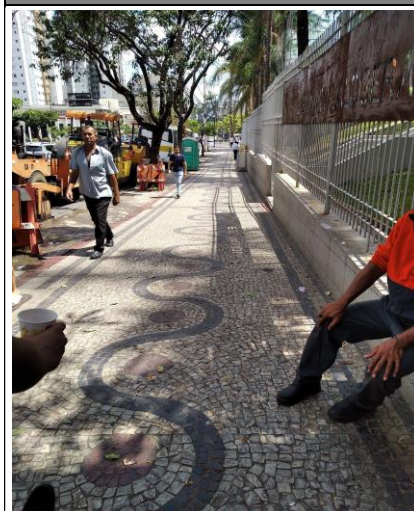
Foto Geral

| ID | Itens Avaliados | Respostas | Nota |
|---|---|---|---|
| P_16 | Classificação geral da calçada pelo pesquisador. | Ótimo(a) | 10 |
