# Lote 4 - Rota: Contorno

**FRATAR**  
ENGENHARIA CONSULTIVA

| Diagnóstico da Calçada | Qualidade do Serviço | |
| Endereço: Av.Contorno, 2017 | <b>80</b> | <b>B</b> |

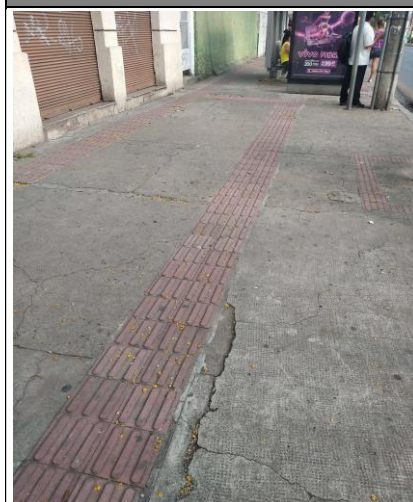
Foto Geral

| ID | Itens Avaliados | Respostas | Nota |
|---|---|---|---|
| P_4 | Existência de Buracos ? | Poucos | 5 |
| P_5 | Condições Gerais do Piso e meio-fio da calçada ? | Regular | 5 |
| P_11 | O Passeio está no padrão da SMPU ? | Não | 0 |
| P_13 | Existe algum dispositivo de Drenagem sobre a calçada ? | Não | 0 |
