# Lote 1 - Rota: Padre Pedro Pinto

**FRATAR**  
ENGENHARIA CONSULTIVA

| Diagnóstico da Calçada | Qualidade do Serviço | |
| Endereço: Rua Padre Pedro Pinto, 739 | 48 | D |

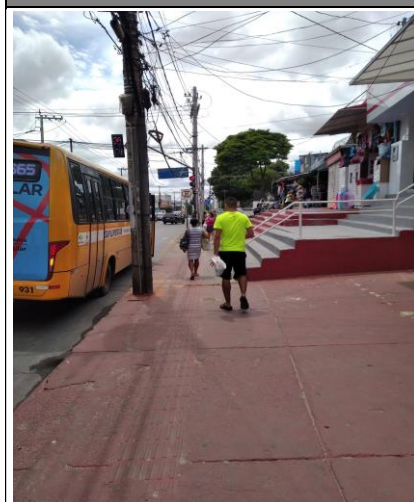
Foto Geral

| ID | Itens Avaliados | Respostas | Nota |
|---|---|---|---|
| P_4 | Existência de Buracos ? | Poucos | 5 |
| P_5 | Condições Gerais do Piso e meio-fio da calçada ? | Regular | 5 |
| P_6 | Presença de desníveis ? | Severo | 0 |
| P_16 | Classificação geral da calçada pelo pesquisador. | Ruim | 0 |
