Diagnóstico da Calçada		Qualidade do Serviço	
Endereço: Av. Augusto de Lima, 1823		75	B
Data do Registro: 07/11/2019 08:21:02			
Num. Lote CTM: 10304200290

Lote 3 - Rota: Augusto de Lima

FRATAR
ENGENHARIA CONSULTIVA

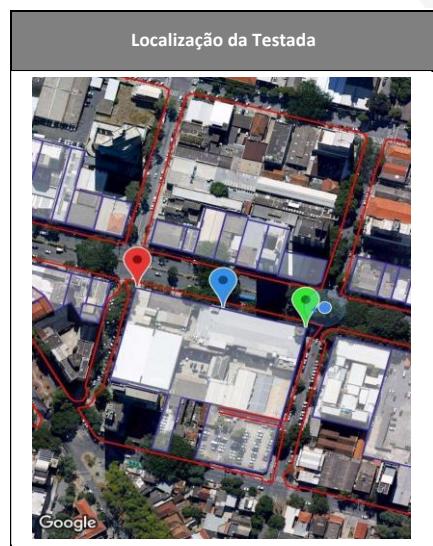
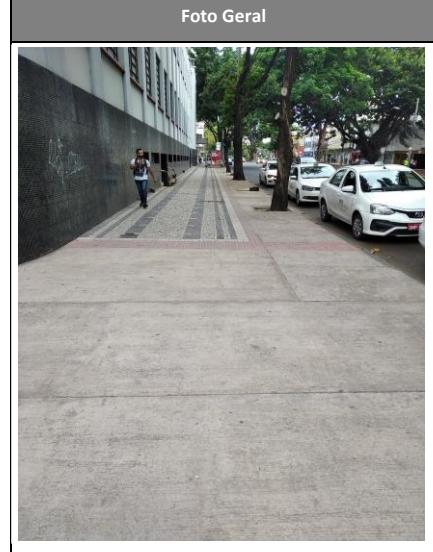
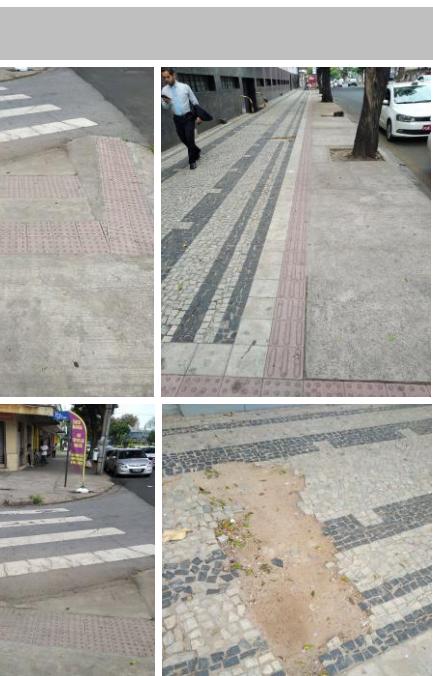
ID	Itens Avaliados	Respostas	Nota
P_1	O Mobiliário urbano está dentro da faixa de serviço de 70 cm ?	Sim	-
P_2	Qual a largura livre do Passeio ?	Acima de 1.50 m	10
P_3	Tipo de revestimento da caçada ?	Pedra Portuguesa	8
P_4	Existencia de Buracos ?	Poucos	5
P_5	Condições Gerais do Piso e meio-fio da calçada ?	Ótimo(a)	10
P_6	Presença de desniveis ?	Nenhum	10
P_7	Tem rebaixamento de calçada para Pedestre ?	Sim	7
P_8	Possui piso tátil ao longo da Calçada ?	Sim	-
P_9	A calçada Possui Rebaixamento de Veículos correto ?	Sim	10
P_10	Existencia de altura livre menor que 2,10 m ?	Não	-
P_11	O Passeio está no padrao da SMPU ?	Não	0
P_12	A testada possui prática de estacionamento sobre o passeio ?	Não	10
P_13	Existe algum dispositivo de Drenagem sobre a calçada ?	Sim	0
P_14	Existe PED em frente a testada ?	Sim	-
P_15	Existe FTP em frente a testada ?	Sim	-
P_16	Classificação geral da calçada pelo pesquisador.	Ótimo(a)	10
