# Lote 1 - Rota: Padre Pedro Pinto

**FRATAR**  
ENGENHARIA CONSULTIVA

| Diagnóstico da Calçada | Qualidade do Serviço | |
| Endereço: Rua Padre Pedro Pinto, s/nº | 55 | C |

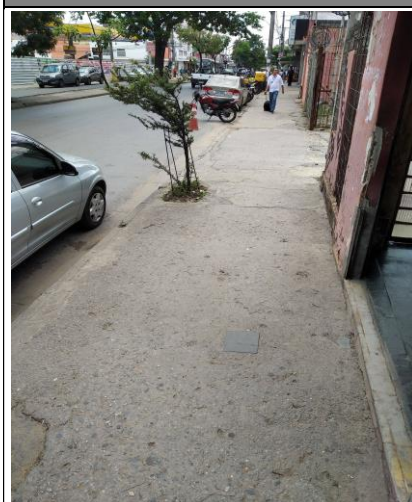
Foto Geral

| ID | Itens Avaliados | Respostas | Nota |
|---|---|---|---|
| P_4 | Existência de Buracos ? | Poucos | 5 |
| P_5 | Condições Gerais do Piso e meio-fio da calçada ? | Péssimo | 0 |
| P_9 | A calçada Possui Rebaixamento de Veículos correto ? | Não | 0 |
| P_11 | O Passeio está no padrão da SMPU ? | Não | 0 |
| P_16 | Classificação geral da calçada pelo pesquisador. | Ruim | 0 |
