# Lote 1 - Rota: Padre Pedro Pinto

| Diagnóstico da Calçada | Qualidade do Serviço | |
| Endereço: Rua Padre Pedro Pinto, 2589 | 60 | C |

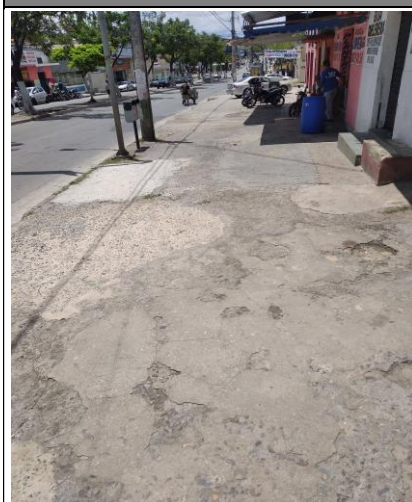
Foto Geral

| ID | Itens Avaliados | Respostas | Nota |
|---|---|---|---|
| P_4 | Existência de Buracos ? | Poucos | 5 |
| P_5 | Condições Gerais do Piso e meio-fio da calçada ? | Regular | 5 |
| P_16 | Classificação geral da calçada pelo pesquisador. | Ruim | 0 |
