# Lote 1 - Rota: Padre Pedro Pinto

| Diagnóstico da Calçada | Qualidade do Serviço | |
| Endereço: Rua Padre Pedro Pinto, 1295 | 62 | C |

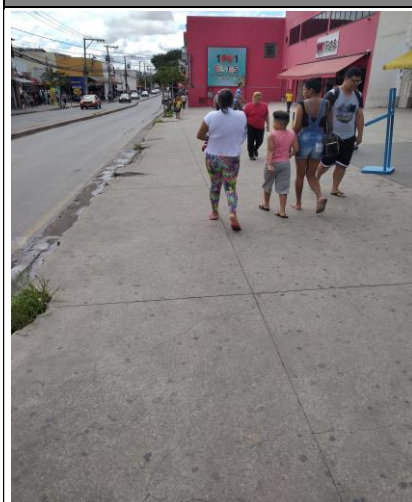
## Foto Geral

| ID | Itens Avaliados | Respostas | Nota |
|---|---|---|---|
| P_4 | Existência de Buracos ? | Poucos | 5 |
| P_5 | Condições Gerais do Piso e meio-fio da calçada ? | Regular | 5 |
| P_13 | Existe algum dispositivo de Drenagem sobre a calçada ? | Sim | 0 |

| ID | Itens Avaliados | Respostas | Nota |
|---|---|---|---|
| P_13_1 | Dispositivo de Drenagem está devidamente instalado e bem conservado? | Não | -3 |
| P_13_2 | Dispositivo de Drenagem oferece risco para caminamento seguro de pedestre? | Sim | -5 |
