# Lote 1 - Rota: Padre Pedro Pinto

**FRATAR**  
ENGENHARIA CONSULTIVA

| Diagnóstico da Calçada | Qualidade do Serviço | |
|---|---|---|
| Endereço: Rua Padre Pedro Pinto, 3210 | 51 | C |
| Num. Lote CTM: 190172000010 | | |

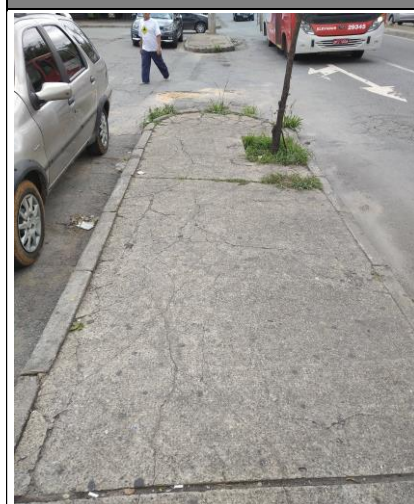
Foto Geral

| ID | Itens Avaliados | Respostas | Nota |
|---|---|---|---|
| P_4 | Existência de Buracos ? | Poucos | 5 |
| P_5 | Condições Gerais do Piso e meio-fio da calçada ? | Regular | 5 |
| P_7 | Tem rebaixamento de calçada para Pedestre ? | Não, mas deveria ter. | 0 |
| P_9 | A calçada Possui Rebaixamento de Veículos correto ? | Não | 0 |
| P_11 | O Passeio está no padrão da SMPU ? | Não | 0 |
| P_16 | Classificação geral da calçada pelo pesquisador. | Regular | 5 |
