# Lote 4 - Rota: Contorno

**FRATAR**  
ENGENHARIA CONSULTIVA

| Diagnóstico da Calçada | Qualidade do Serviço | |
| Endereço: Av.Contorno, 9545 | 64 | C |

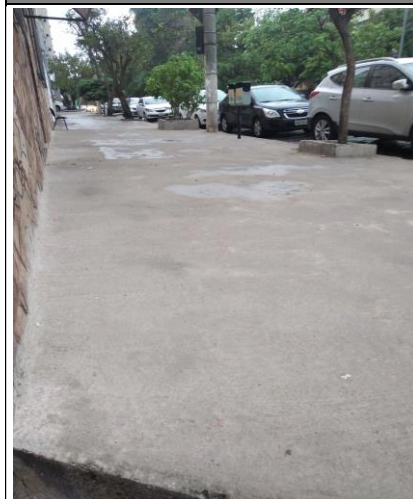
Foto Geral

| ID | Itens Avaliados | Respostas | Nota |
|---|---|---|---|
| P_6 | Presença de desníveis ? | Severo | 0 |
| P_11 | O Passeio está no padrão da SMPU ? | Não | 0 |
| P_16 | Classificação geral da calçada pelo pesquisador. | Regular | 5 |
