# Lote 4 - Rota: Raja Gabáglia

**FRATAR**  
ENGENHARIA CONSULTIVA

| Diagnóstico da Calçada | Qualidade do Serviço | |
| Endereço: Av. Raja Gabaglia, s/nº | 52 | C |

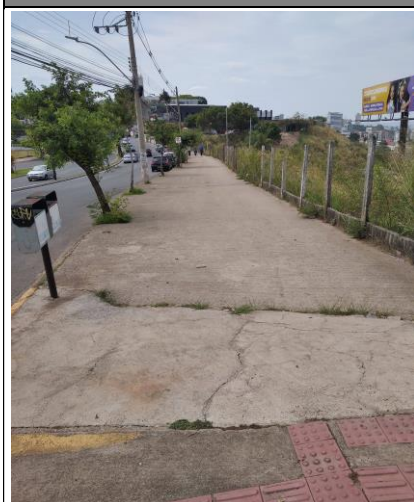
## Foto Geral

| ID | Itens Avaliados | Respostas | Nota |
|---|---|---|---|
| P_4 | Existência de Buracos ? | Poucos | 5 |
| P_5 | Condições Gerais do Piso e meio-fio da calçada ? | Regular | 5 |
| P_6 | Presença de desníveis ? | Leve | 7 |
| P_7 | Tem rebaixamento de calçada para Pedestre ? | Não, mas deveria ter. | 0 |
| P_16 | Classificação geral da calçada pelo pesquisador. | Regular | 5 |
