# Lote 4 - Rota: Contorno

**FRATAR**  
ENGENHARIA CONSULTIVA

| Diagnóstico da Calçada | Qualidade do Serviço | |
| Endereço: Av.Contorno, 1822 | 55 | C |

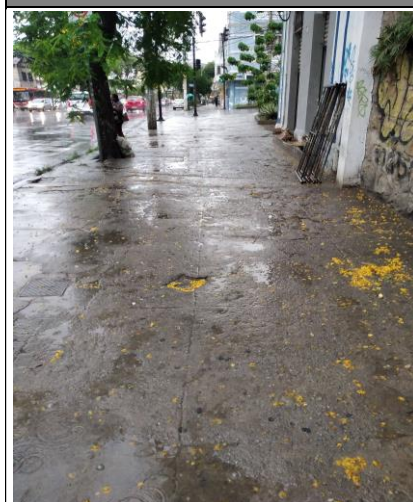
## Foto Geral

| ID | Itens Avaliados | Respostas | Nota |
|---|---|---|---|
| P_4 | Existência de Buracos ? | Poucos | 5 |
| P_5 | Condições Gerais do Piso e meio-fio da calçada ? | Regular | 5 |
| P_7 | Tem rebaixamento de calçada para Pedestre ? | Não, mas deveria ter. | 0 |
| P_16 | Classificação geral da calçada pelo pesquisador. | Regular | 5 |
