# Lote 1 - Rota: Noroeste

**FRATAR**  
ENGENHARIA CONSULTIVA

| Diagnóstico da Calçada | Qualidade do Serviço | |
| Endereço: Av. Ivaí, s/nº | 77 | B |

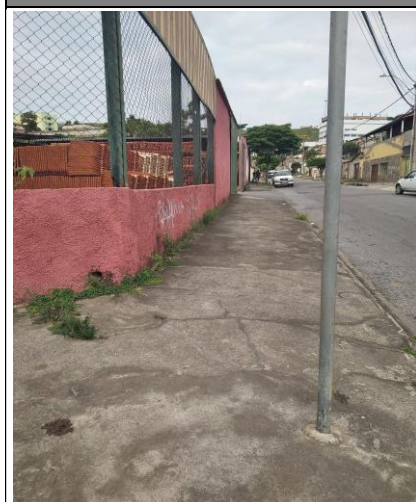
Foto Geral

| ID | Itens Avaliados | Respostas | Nota |
|---|---|---|---|
| P_6 | Presença de desníveis ? | Leve | 7 |
| P_9 | A calçada Possui Rebaixamento de Veículos correto ? | Não | 0 |
| P_11 | O Passeio está no padrão da SMPU ? | Não | 0 |
| P_13 | Existe algum dispositivo de Drenagem sobre a calçada ? | Não | 0 |
| P_16 | Classificação geral da calçada pelo pesquisador. | Ótimo(a) | 10 |
