# Lote 1 - Rota: Carlos Luz

**FRATAR**  
ENGENHARIA CONSULTIVA

| Diagnóstico da Calçada | Qualidade do Serviço | |
| Endereço: Rua Conceição do Mato Dentro, s/nº | 73 | B |

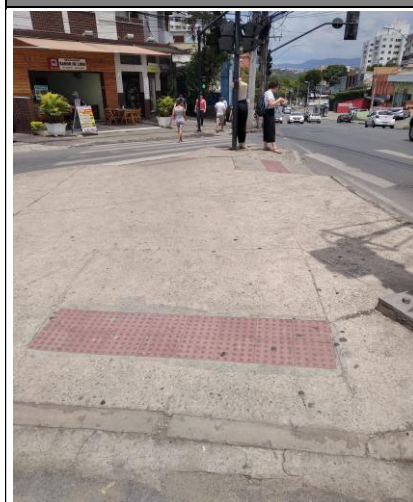
## Foto Geral

| ID | Itens Avaliados | Respostas | Nota |
|---|---|---|---|
| P_5 | Condições Gerais do Piso e meio-fio da calçada ? | Ótimo(a) | 10 |
| P_16 | Classificação geral da calçada pelo pesquisador. | Ótimo(a) | 10 |

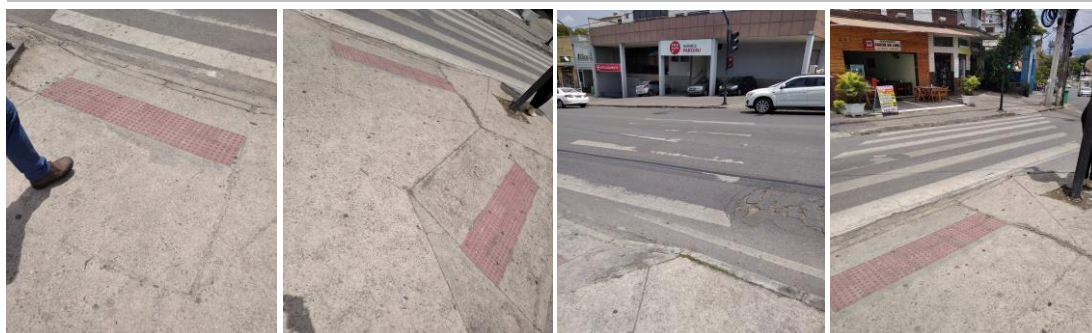
## Fotos Complementares - Detalhes do Passeio

| ID | Itens Avaliados | Respostas | Nota |
|---|---|---|---|
| P_7_1_2 | Se for do Tipo 1, O rebaixo tem abas conforme a norma ? | Não | -1 |
| P_7_3 | O rebaixo possui piso tátil ? | Tem só piso de alerta | -1 |
| P_7_3_1 | O piso tátil de alerta e direcional do rebaixo está conforme a norma ? | Não | -1 |
