Lote 1 - Rota: Padre Pedro Pinto

Diagnóstico da Calçada		Qualidade do Serviço	
Endereço: Rua Padre Pedro Pinto, 2445		50	D
Data do Registro: 21/11/2019 11:26:45			
Num. Lote CTM: 210611501625

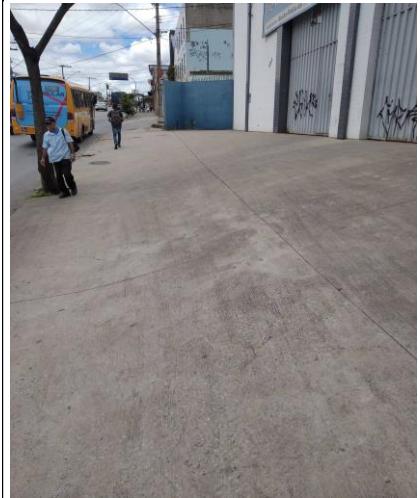
Foto Geral

ID	Itens Avaliados	Respostas	Nota
P_1	O Mobiliário urbano está dentro da faixa de serviço de 70 cm ?	Sim	-
P_2	Qual a largura livre do Passeio ?	Acima de 1.50 m	10
P_3	Tipo de revestimento da caçada ?	Concreto	10
P_4	Existencia de Buracos ?	Poucos	5
P_5	Condições Gerais do Piso e meio-fio da calçada ?	Ótimo(a)	10
P_6	Presença de desniveis ?	Severo	0
P_7	Tem rebaixamento de calçada para Pedestre ?	Não, mas deveria ter.	0
P_8	Possui piso tátil ao longo da Calçada ?	Não	-
P_9	A calçada Possui Rebaixamento de Veículos correto ?	N.A	0
P_10	Existencia de altura livre menor que 2,10 m ?	Não	-
P_11	O Passeio está no padrao da SMPU ?	Não	0
P_12	A testada possui prática de estacionamento sobre o passeio ?	Não	10
P_13	Existe algum dispositivo de Drenagem sobre a calçada ?	Não	0
P_14	Existe PED em frente a testada ?	Não	-
P_15	Existe FTP em frente a testada ?	Não	-
P_16	Classificação geral da calçada pelo pesquisador.	Regular	5
