# Lote 1 - Rota: Noroeste

**FRATAR**  
ENGENHARIA CONSULTIVA

| Diagnóstico da Calçada | Qualidade do Serviço | |
| Endereço: Av. Abílio Machado, 736 | 62 | C |

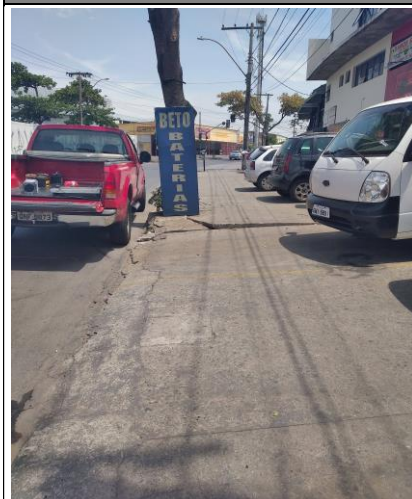
## Foto Geral

| ID | Itens Avaliados | Respostas | Nota |
|---|---|---|---|
| P_4 | Existência de Buracos ? | Poucos | 5 |
| P_5 | Condições Gerais do Piso e meio-fio da calçada ? | Regular | 5 |
| P_6 | Presença de desníveis ? | Leve | 7 |
| P_11 | O Passeio está no padrão da SMPU ? | Não | 0 |
| P_12 | A testada possui prática de estacionamento sobre o passeio ? | Sim | 0 |
| P_16 | Classificação geral da calçada pelo pesquisador. | Regular | 5 |
