# Lote 4 - Rota: Raja Gabáglia

Diagnóstico da Calçada		Qualidade do Serviço	
<b>Endereço:</b> Av. Raja Gabaglia, 1400		<b>80</b>	<b>B</b>
<b>Data do Registro:</b> 07/11/2019 10:21:07			
<b>Num. Lote CTM:</b> 90719000615

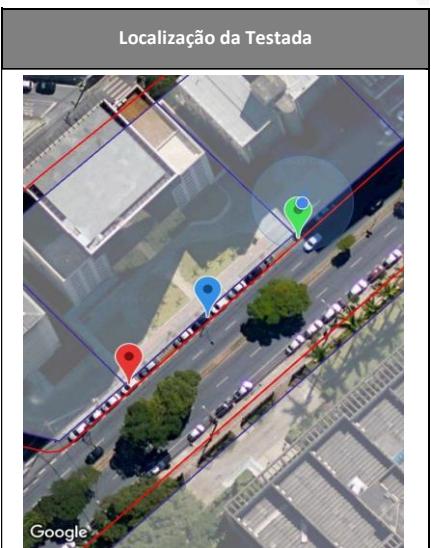
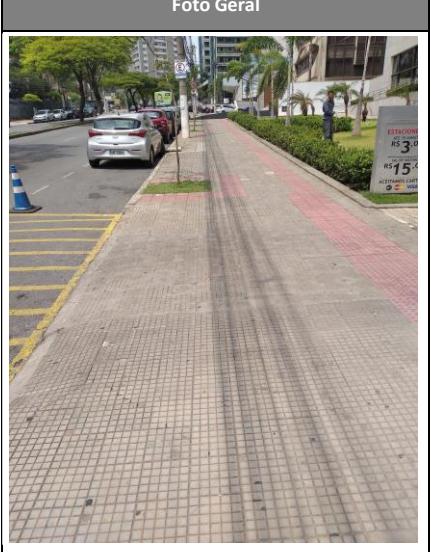
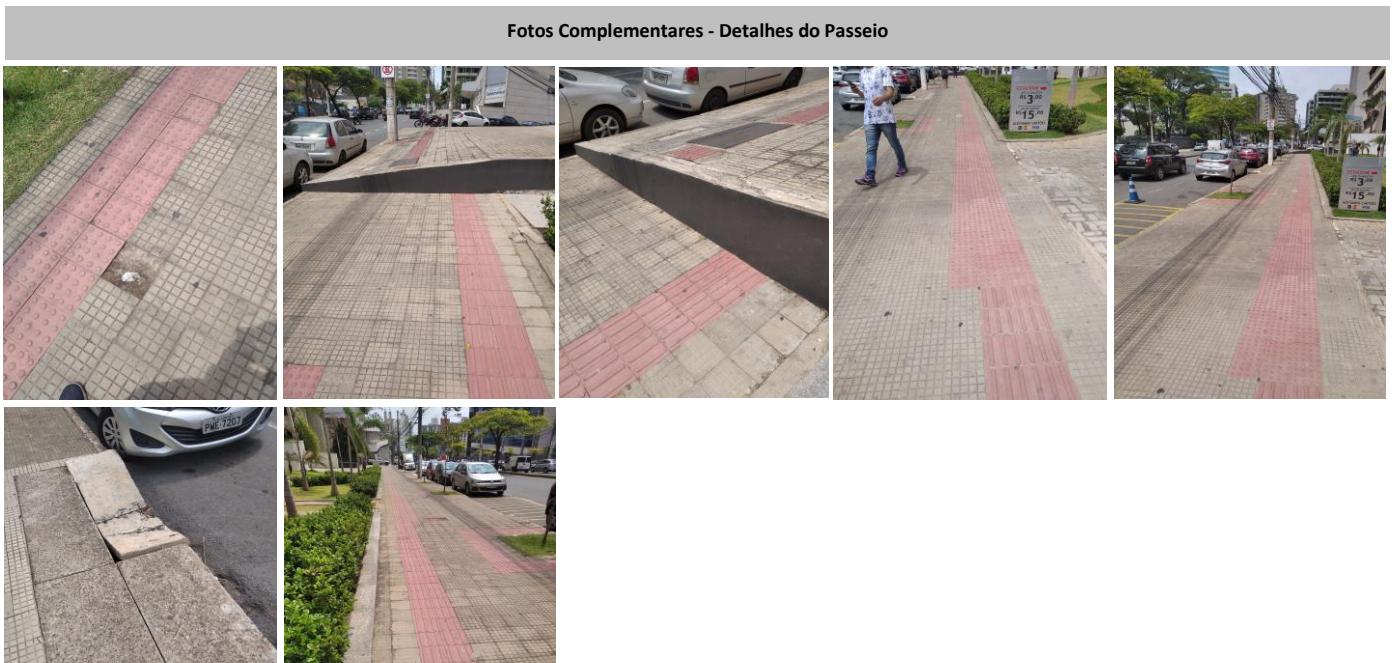
ID	Itens Avaliados	Respostas	Nota
P_1	O Mobiliário urbano está dentro da faixa de serviço de 70 cm ?	Sim	-
P_2	Qual a largura livre do Passeio ?	Acima de 1.50 m	10
P_3	Tipo de revestimento da caçada ?	Ladrilho Hidráulico	10
P_4	Existencia de Buracos ?	Poucos	5
P_5	Condições Gerais do Piso e meio-fio da calçada ?	Ótimo(a)	10
P_6	Presença de desniveis ?	Severo	0
P_7	Tem rebaixamento de calçada para Pedestre ?	Não	10
P_8	Possui piso tátil ao longo da Calçada ?	Sim	-
P_9	A calçada Possui Rebaixamento de Veículos correto ?	Sim	10
P_10	Existencia de altura livre menor que 2,10 m ?	Não	-
P_11	O Passeio está no padrao da SMPU ?	Sim	5
P_12	A testada possui prática de estacionamento sobre o passeio ?	Não	10
P_13	Existe algum dispositivo de Drenagem sobre a calçada ?	Não	0
P_14	Existe PED em frente a testada ?	Não	-
P_15	Existe FTP em frente a testada ?	Não	-
P_16	Classificação geral da calçada pelo pesquisador.	Ótimo(a)	10
