# Lote 1 - Rota: Carlos Luz

**FRATAR**  
ENGENHARIA CONSULTIVA

| Diagnóstico da Calçada | Qualidade do Serviço | |
| Endereço: Rua Sena Madureira, 500 | 59 | C |

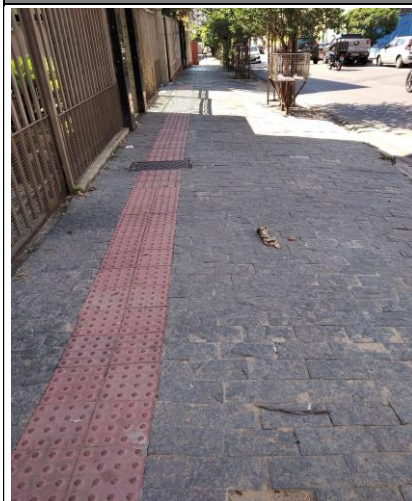
Foto Geral

| ID | Itens Avaliados | Respostas | Nota |
|---|---|---|---|
| P_6 | Presença de desníveis ? | Médio | 3 |
| P_9 | A calçada Possui Rebaixamento de Veículos correto ? | Não | 0 |
| P_11 | O Passeio está no padrão da SMPU ? | Não | 0 |
