# Lote 5 - Rota: Afonso Pena

| Diagnóstico da Calçada | Qualidade do Serviço | |
| Endereço: Rua Professor Moraes, 563 | 46 | D |
| Num. Lote CTM: 10072500130 | | |

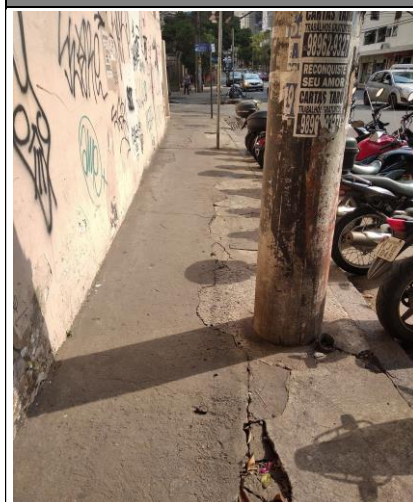
## Foto Geral

| ID | Itens Avaliados | Respostas | Nota |
|---|---|---|---|
| P_5 | Condições Gerais do Piso e meio-fio da calçada ? | Péssimo | 10 |
| P_16 | Classificação geral da calçada pelo pesquisador. | Ruim | 10 |

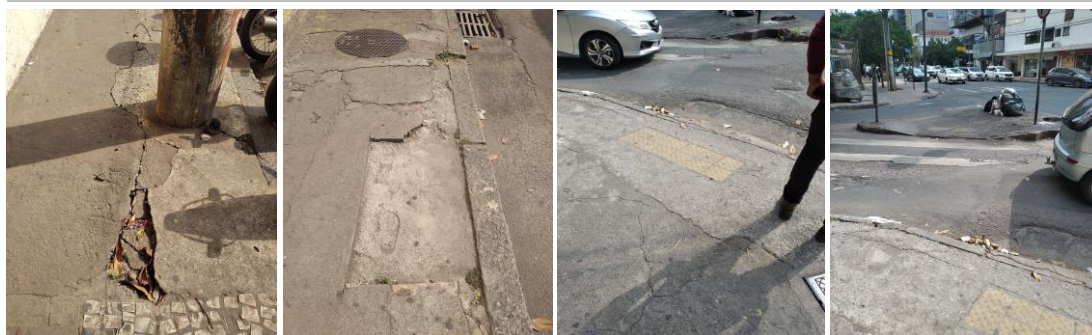
## Fotos Complementares - Detalhes do Passeio

| ID | Itens Avaliados | Respostas | Nota |
|---|---|---|---|
| P_4 | Existência de Buracos ? | Poucos | 10 |
| P_11 | O Passeio está no padrão da SMPU ? | Não | 0 |
