# Lote 5 - Rota: Sul

| Diagnóstico da Calçada | Qualidade do Serviço | |
| Endereço: Av. Cristovão Colombo, 322 | 53 | C |
| Data do Registro: 12/11/2019 12:37:47 | | |

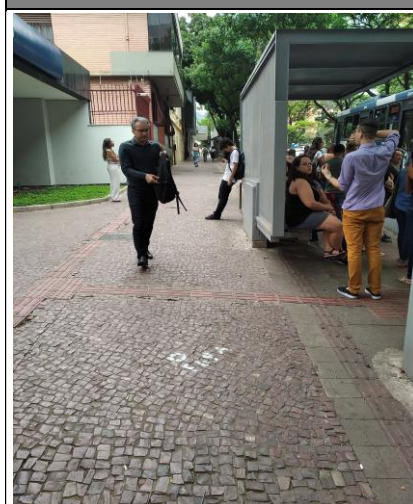
Foto Geral

| ID | Itens Avaliados | Respostas | Nota |
|---|---|---|---|
| P_4 | Existência de Buracos ? | Poucos | 5 |
| P_5 | Condições Gerais do Piso e meio-fio da calçada ? | Péssimo | 5 |
| P_16 | Classificação geral da calçada pelo pesquisador. | Ruim | 5 |
