# Lote 3 - Rota: Antônio Carlos II

**FRATAR**  
ENGENHARIA CONSULTIVA

| Diagnóstico da Calçada | Qualidade do Serviço | |
| Endereço: Av. Portugal, s/nº | <b>80</b> | <b>B</b> |

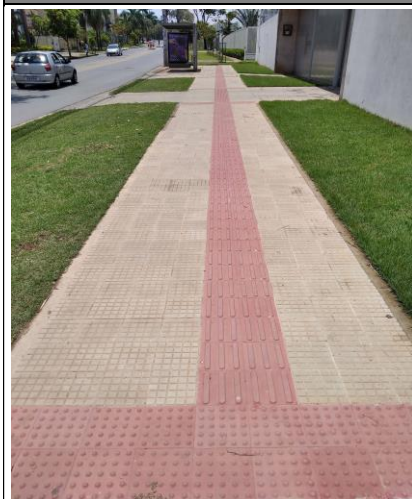
## Foto Geral

| ID | Itens Avaliados | Respostas | Nota |
|---|---|---|---|
| P_16 | Classificação geral da calçada pelo pesquisador. | Ótimo(a) | 10 |

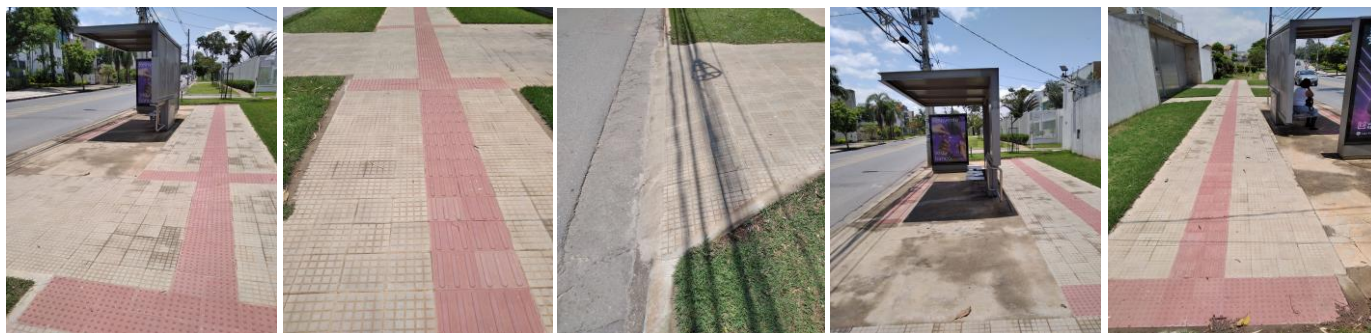
## Fotos Complementares - Detalhes do Passeio

| ID | Itens Avaliados | Respostas | Nota |
|---|---|---|---|
| P_9 | A calçada Possui Rebaixamento de Veículos correto ? | Não | 0 |
| P_11 | O Passeio está no padrão da SMPU ? | Não | 0 |
