# Lote 1 - Rota: Carlos Luz

**FRATAR**  
ENGENHARIA CONSULTIVA

| Diagnóstico da Calçada | Qualidade do Serviço | |
| Endereço: Rua Conceição do Mato Dentro, 301 | 69 | C |

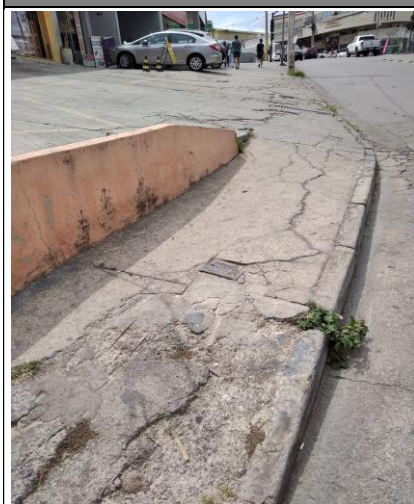
Foto Geral

| ID | Itens Avaliados | Respostas | Nota |
|---|---|---|---|
| P_4 | Existência de Buracos ? | Poucos | 5 |
| P_5 | Condições Gerais do Piso e meio-fio da calçada ? | Regular | 5 |
| P_16 | Classificação geral da calçada pelo pesquisador. | Regular | 5 |

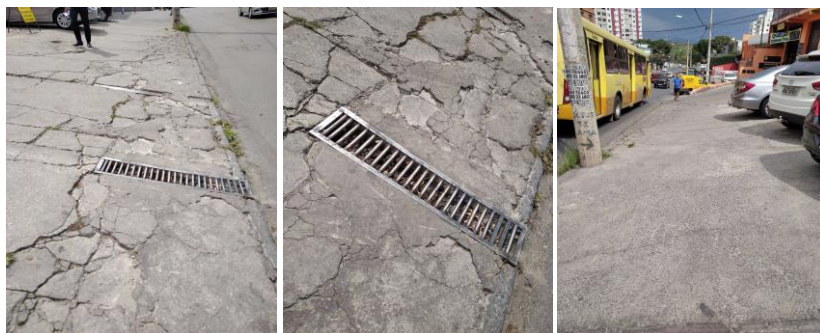
Fotos Complementares - Detalhes do Passeio

| ID | Itens Avaliados | Respostas | Nota |
|---|---|---|---|
| P_13 | Existe algum dispositivo de Drenagem sobre a calçada ? | Sim | 0 |

| ID | Itens Avaliados | Respostas | Nota |
|---|---|---|---|
| P_13_1 | Dispositivo de Drenagem está devidamente instalado e bem conservado? | Sim | 0 |
| P_13_2 | Dispositivo de Drenagem oferece risco para caminamento seguro de pedestre? | Não | 0 |
