# Lote 3 - Rota: Antônio Carlos II

**FRATAR**  
ENGENHARIA CONSULTIVA

| Diagnóstico da Calçada | Qualidade do Serviço | |
|---|---|---|
| Endereço: Av. Portugal, 2783 | 80 | B |
| Num. Lote CTM: 200072400535 | | |

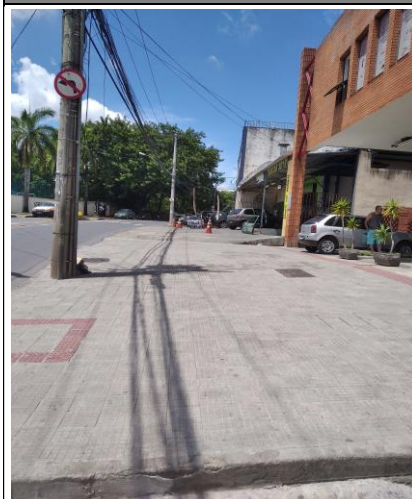
## Foto Geral

| ID | Itens Avaliados | Respostas | Nota |
|---|---|---|---|
| P_6 | Presença de desníveis ? | Severo | 0 |
| P_11 | O Passeio está no padrão da SMPU ? | Não | 0 |
| P_16 | Classificação geral da calçada pelo pesquisador. | Ótimo(a) | 10 |

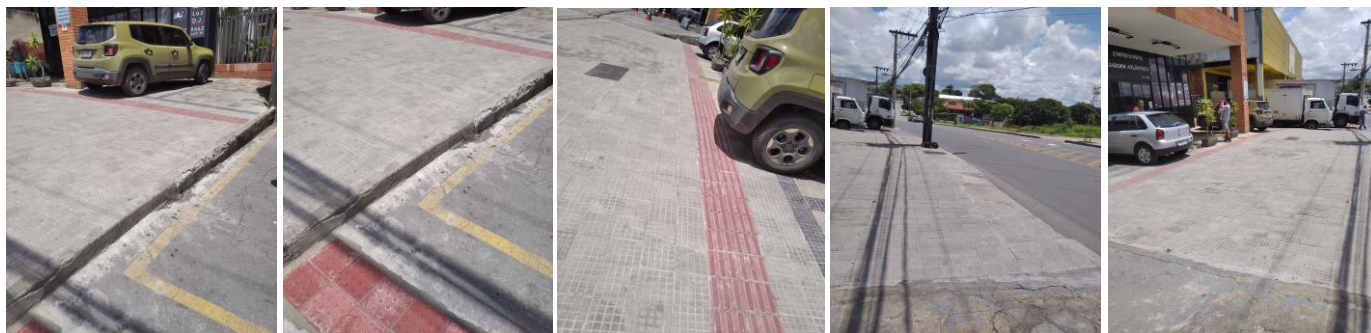
## Fotos Complementares - Detalhes do Passeio

| ID | Itens Avaliados | Respostas | Nota |
|---|---|---|---|
| P_8_1 | O piso tátil está no eixo da faixa livre ? | Não | 0 |
| P_8_2 | Se tem uma leve mudança de direção está conforme a norma ? | Não | 0 |
